## 《龙华区大浪街道赖屋山城市更新单元土壤污染状况初步调查报告》

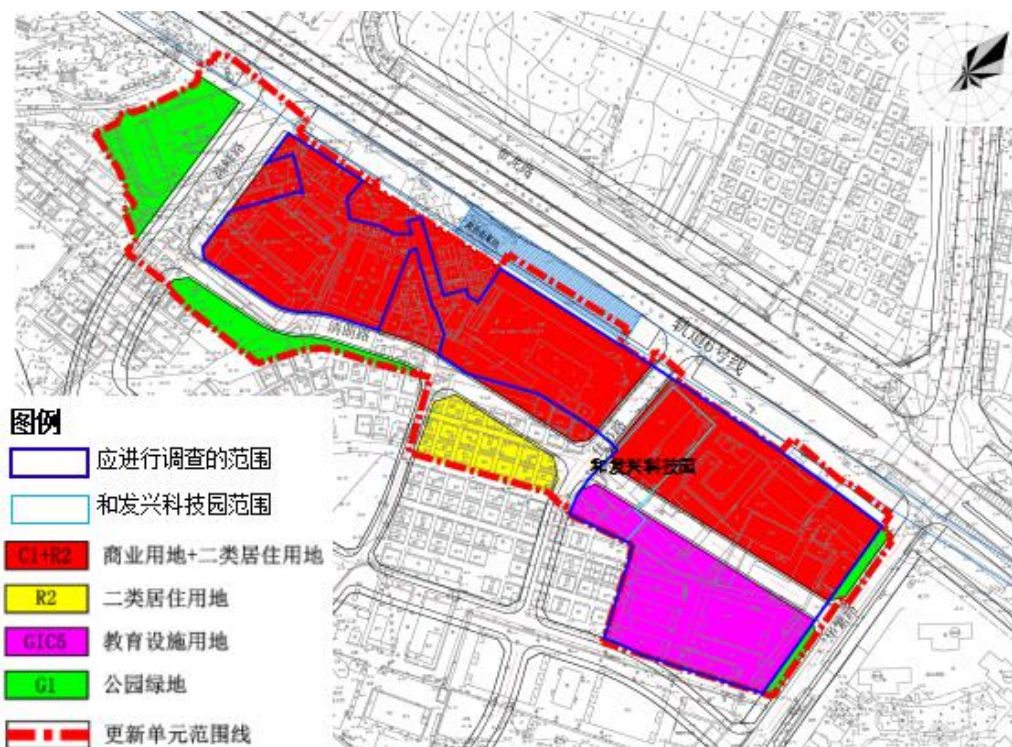
图 1 更新单元应进行土壤污染状况初步调查的范围图

根据工作指引，将更新单元中现状及历史曾作为工业用地并规划作为商业用地+二类居住用地（C1+R2）、教育设施用地（GIC5）的子地块进行集中连片整合后得到应进行调查的范围（面积 53208.5m<sup>2</sup>），如图 1 所示。同时考虑开发进度不同，应调查范围中的和发兴科技园（面积 4998.7m<sup>2</sup>）暂不纳入本报告调查范

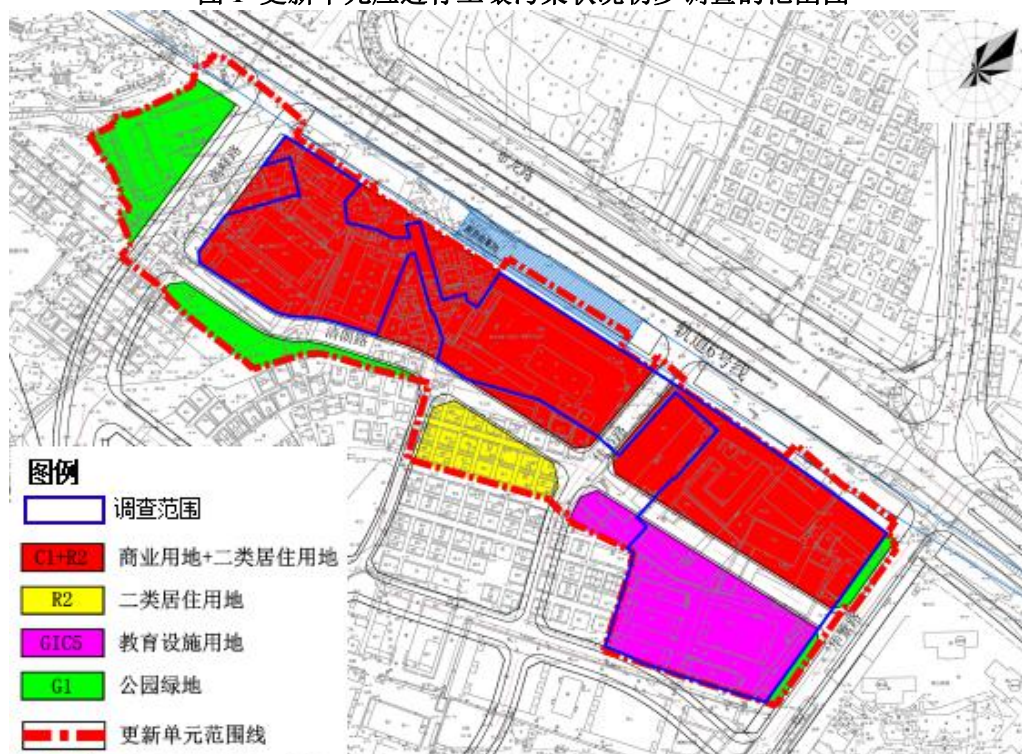
图 2 本次调查范围图

围,将另行启动调查。因此本次调查范围如图 2 所示,调查范围面积为 **48209.8m<sup>2</sup>**,调查范围历史基本均为工业用地,规划用地性质为商业用地+二类居住用地(C1+R2)及教育设施用地(GIC5)。
